# CHATEAU DE MIOLANS

RESTAURATION ET AMENAGEMENT DU DONJON  
ET DES SALLES ATTENANTES

***ETUDE DE DIAGNOSTIC***

SEPTEMBRE 2010

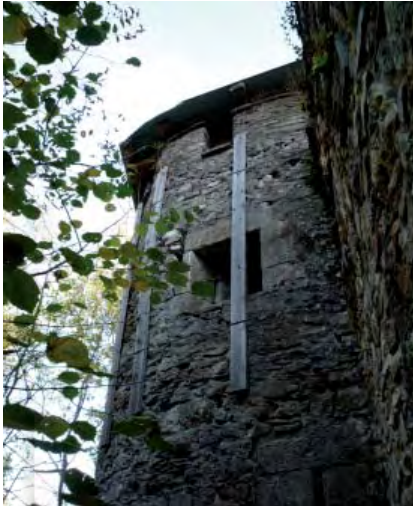
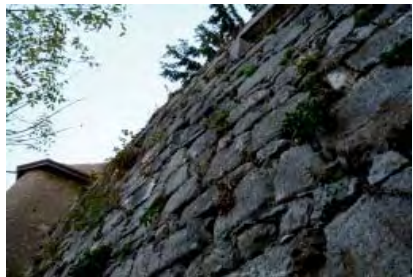
Les points qui restent préoccupants sont :

- **la courtine nord et la Tour Verte** (photos ci-contre): comme la tour nord récemment consolidée, ces ouvrages à l'entretien malaisé, implantés au sommet d'un talus très raide et longtemps envahi par la végétation, présentent une dégradation générale de leurs parements extérieurs, avec un vidage général des joints et de nombreuses zones «soufflées» en voie d'effondrement. Il est prévu de reconduire en 2011 les interventions d'entretien entamées en 2010, notamment sur et aux abords immédiats de la Tour Verte, mais il faudra poursuivre cet effort dans les années suivantes, en veillant à soigneusement contenir le développement de la végétation, tant sur la courtine que sur le talus.

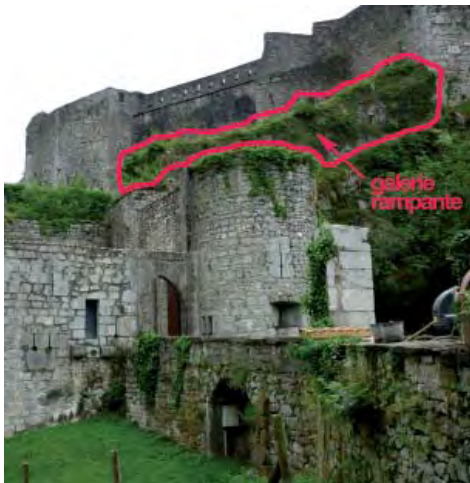
- **la galerie rampante ouest** est un ouvrage tardif (début XVI<sup>e</sup> siècle) qui reste mal connu : son rôle évident consiste à établir une communication directe et rapide entre l'enceinte haute et le châtelet d'entrée, en court-circuitant une rampe nord devenue trop exposée aux tirs d'artillerie - et qui pouvait ainsi, en cas d'investissement par les assaillants, être prise à revers à partir du châtelet. Ceci étant, la documentation sur cet ouvrage est inexistante, et rien n'indique qu'il ait été complètement terminé : le sol intérieur en rocher est resté à l'état brut (était-il habillé par des marches qui ont été pillées, ou sa surface irrégulière était-elle jugée suffisante à sa fréquentation très occasionnelle par la garnison ?), et le profil original des superstructures, aujourd'hui masquées par une épaisse végétation, reste mystérieux. Structurellement, l'ouvrage est un simple couloir voûté en berceau, bâti sur un substrat de rocher en forte pente sommairement retailé; l'ensemble, construit en moellons comme le reste du château, est enserré entre deux murs donnant pour l'un côté rampe, pour l'autre côté fossé. Ce dernier mur, qui correspond à l'ancienne courtine ouest, est sans doute antérieur à la galerie qui est venue s'appuyer contre lui : en partie effondré dans ses parties hautes, et a été étayé il y a quelques années par un grillage métallique maintenu par des câbles tendus.

Cette dernière hypothèse - qui nous semble assez vraisemblable, compte tenu du caractère tardif de l'ouvrage - devrait être vérifiée après échafaudage et dévégétalisation complète des surfaces. Si elle se confirme, il sera de toutes façons nécessaire avant tout de remonter les parties effondrées de la courtine extérieure (ouest). La suppression du blindage de terre et la mise en place d'une étanchéité performante sur l'extrados de la voûte (ou sur un dallage en béton) nous semblerait excessivement coûteuse et hors d'échelle avec les risques objectifs de dégradation de l'ouvrage. Une solution plus légère serait à rechercher en direction d'un bon système de drainage des murs latéraux, doublé par un système de membrane drainante, placée à quelques centimètres en-dessous d'une surface de terre reprofilée, permettant de contrôler le développement de la végétation de surface; cette dernière devrait être maintenue à l'état de «toiture végétale» en herbe et plantes à faible développement racinaire.

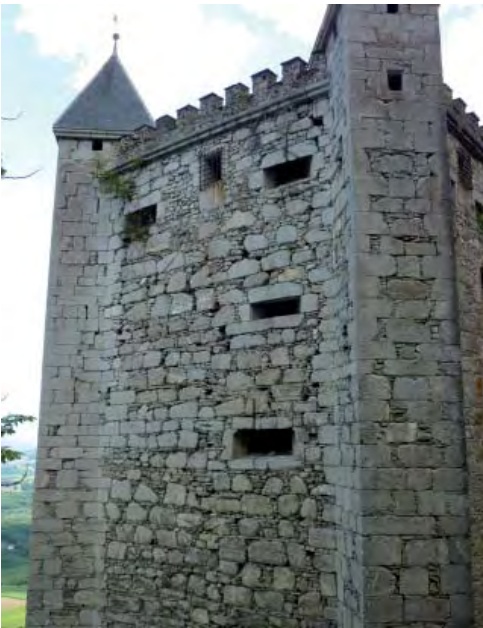
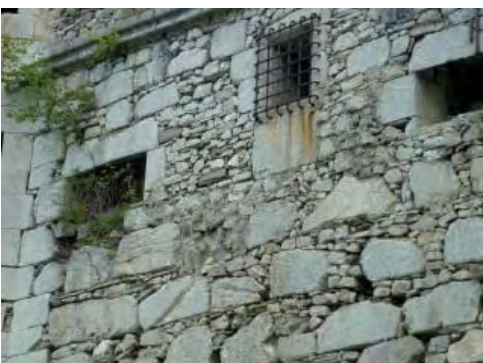
Ci-dessous, vue générale et détail de la façade est du donjon.

(échauguette de la courtine intérieure nord, en particulier). En fait, le petit sondage réalisé en 2010, à l'articulation galerie/courtine intérieure nord, a révélé deux choses : d'une part, l'arase du mur extérieur est de la galerie se trouve très probablement à son niveau d'origine. La maçonnerie du mur est liaisonnée avec celle de l'ouvrage saillant contigu, indiquant au passage une construction probablement simultanée de la galerie et la partie occidentale de la courtine intérieure nord contre laquelle elle s'appuie. D'autre part, l'extrados de la voûte est recouvert d'une très forte épaisseur d'un mélange de terre sableuse et d'éclats de pierre (le sondage est descendu à 1 m de profondeur environ sans rencontrer la maçonnerie de la voûte) qui évoque plus un blindage rudimentaire destiné à amortir les tirs d'artillerie - comme on en trouve sur les galeries casematées de la courtine intérieure nord, et deux siècles après sur les terrasses d'origine des forts de l'Esseillon, plus tard recouvertes par des toitures - qu'un support de couverture quelconque. La terrasse rampante ainsi constituée aurait pu accueillir des tireurs protégés par des parapets, mais aucune ouverture n'y donne accès, ce qui laisserait à penser que les murs latéraux ne s'élevaient pas plus haut que la terrasse.

- le **mur de contrescarpe nord** du fossé présente comme le donjon des joints dégaris et nécessiterait un travail de rejointoiement complet.

- la consolidation et la mise hors d'eau de la galerie casematée ouest.,
- le rejointoiement de la courtine ouest
- le rejointoiement de la face est du donjon et de la contrescarpe nord
