# CHATEAU DE MIOLANS

RESTAURATION ET AMENAGEMENT DU DONJON  
ET DES SALLES ATTENANTES

***ETUDE DE DIAGNOSTIC***

SEPTEMBRE 2010

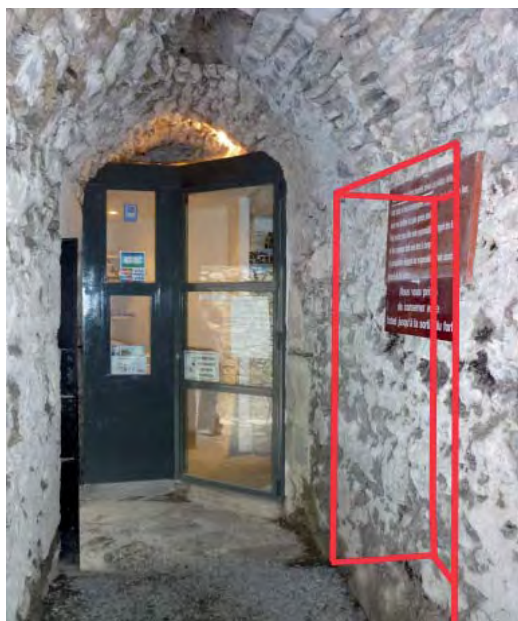
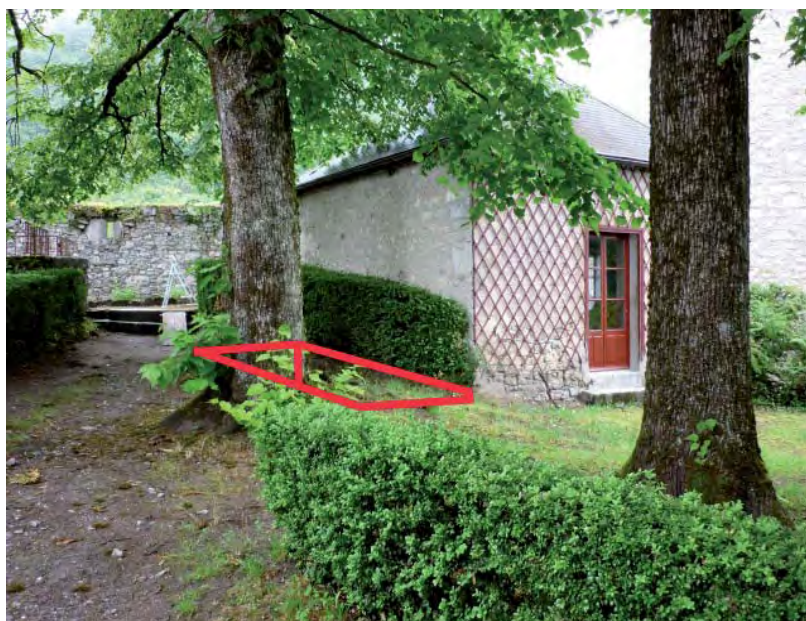
Implantation de la nouvelle entrée:  
position de la porte à percer dans la galerie casematée (à gauche)  
et position de la sortie d'escalier, le long de l'ancienne lingerie (à droite)

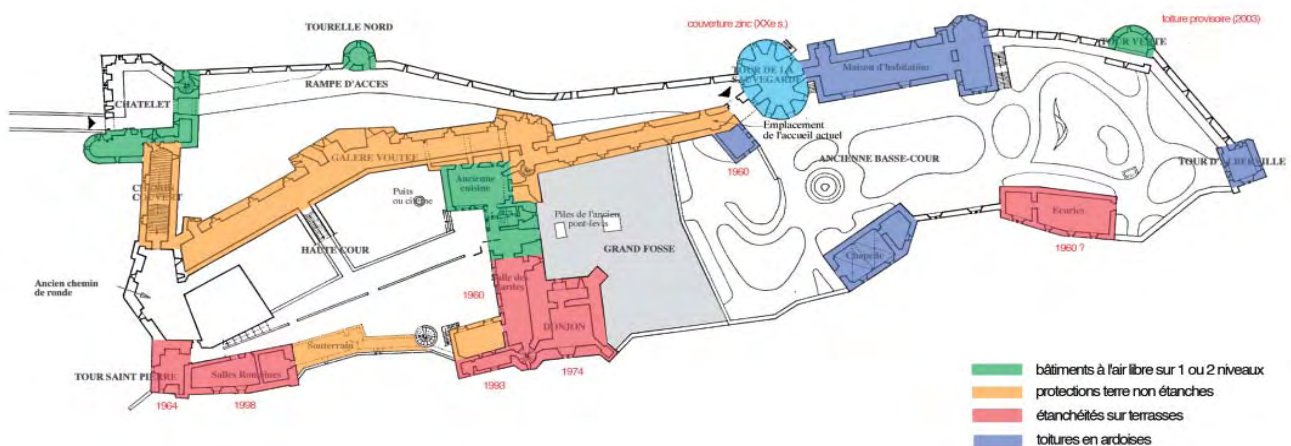
**HORS D'EAU DES CONSTRUCTIONS  
ETAT DES LIEUX**

- bâtiments privés de toiture, ouverts à l'air libre. Leur état est variable, en fonction des travaux de stabilisation réalisés depuis une vingtaine d'années, et va de bon (tour nord, partie ouest de l'ancienne cuisine) à mauvais (partie nord de la salle des gardes, tour Verte).

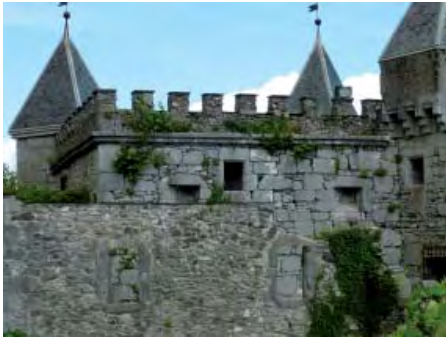
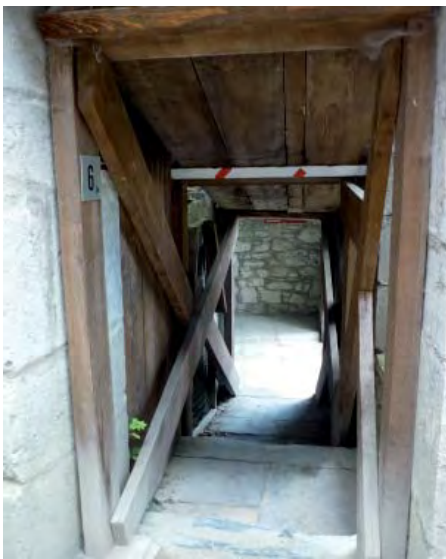
En haut, la façade ouest du donjon vue de la cour.  
Ci-dessus, étaieement de l'escalier XVIIe jouxtant la cuisine.  
Photos agence Tillier - mai 2010

La consolidation des deux escaliers de cette partie du château constitue une priorité, car leur remise en service conditionne l'utilisation du premier étage des cuisines et de la salle des gardes. Il s'agit de l'escalier XVIIe tournant à volées droites qui jouxte la cuisine, dont la structure, à l'air libre depuis le XIXe siècle, est instable et étayée depuis des années. L'escalier extérieur situé plus au sud, à l'angle de la partie en retour de la salle des gardes, est en partie effondré et serait à remonter: il est nécessaire à la création d'un second accès au 1er étage du bâtiment, en complément de l'escalier précédent et de l'escalier en vis du donjon.

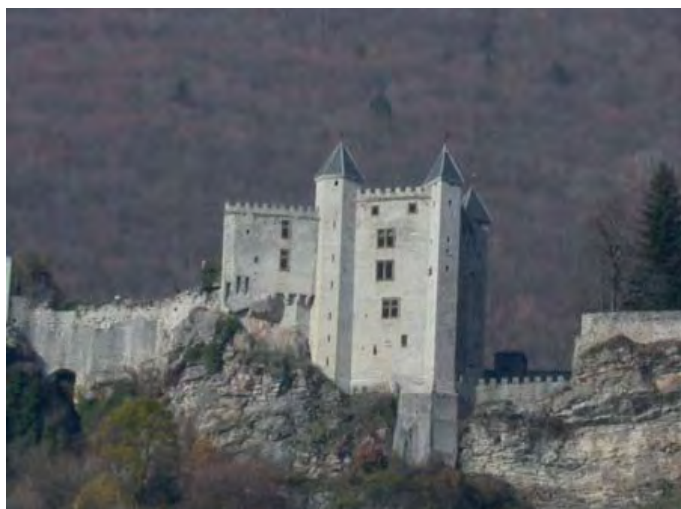
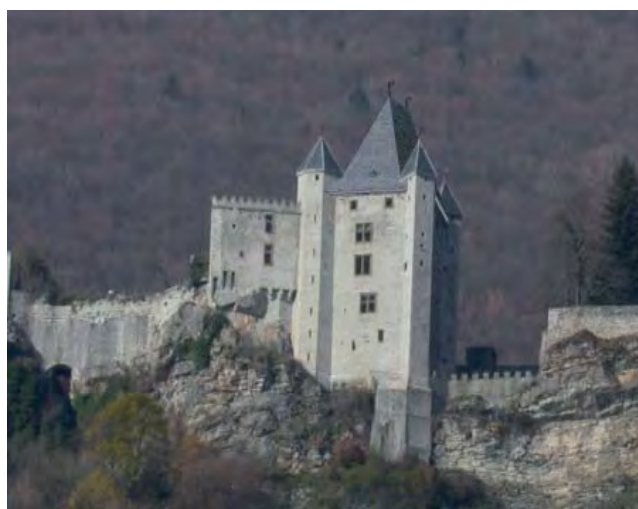
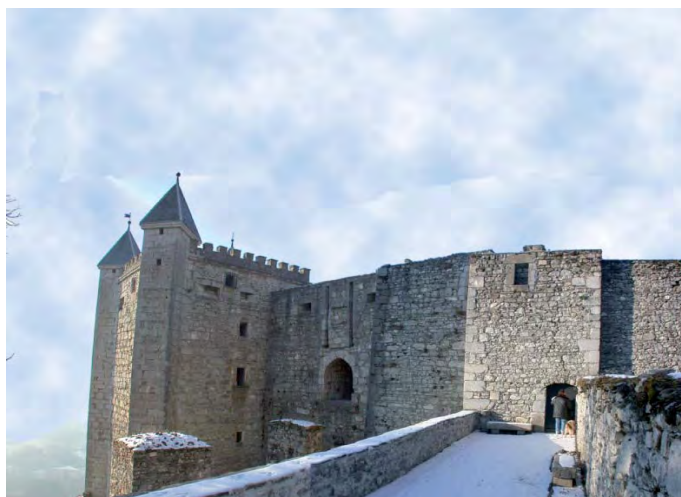
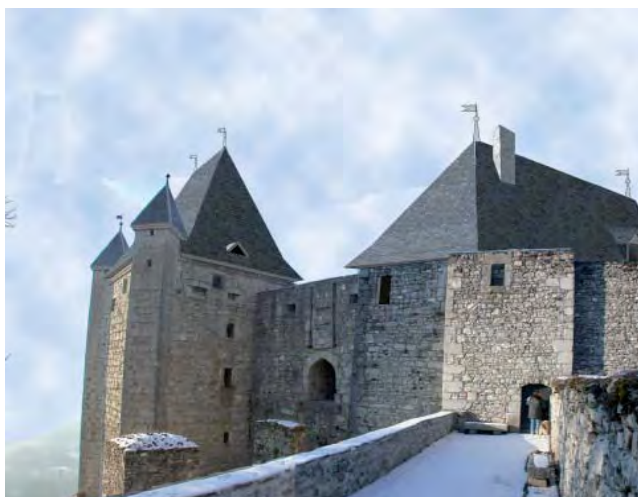
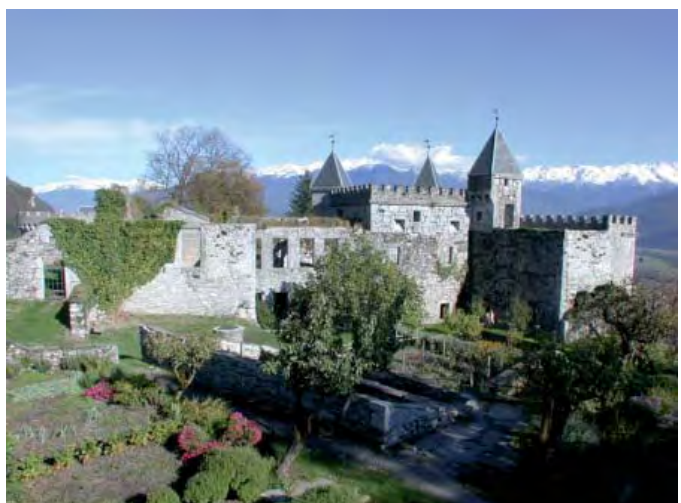
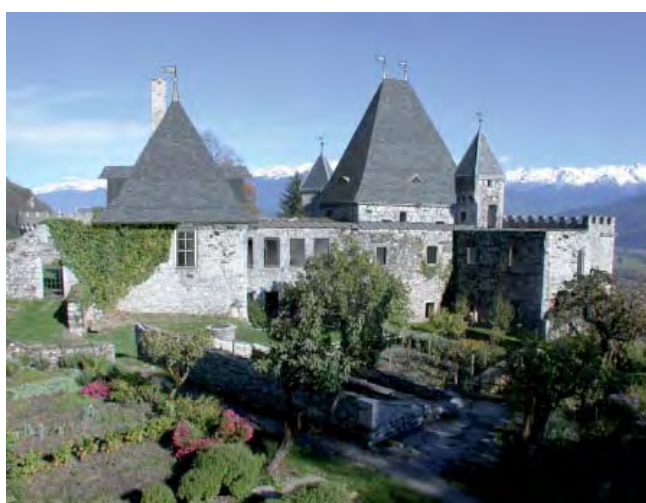
Restauration des toitures de la partie centrale du château (solution de base)  
photomontages agence J.F. Grange-Chavanis

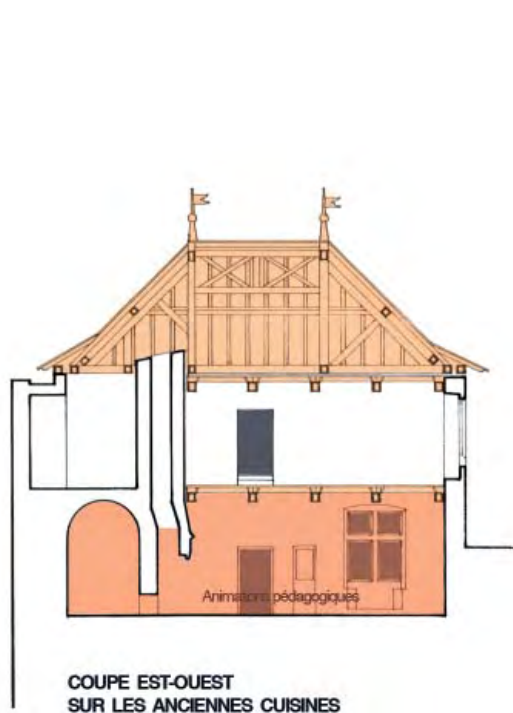
COUPE EST-OUEST  
SUR LES ANCIENNES CUISINES

Le bâtiment des anciennes cuisines, dans son dernier état, comportait au moins un plancher intermédiaire à la française -dont le niveau a manifestement été rabaissé postérieurement aux aménagements du XVI<sup>e</sup> siècle- et dont les consoles de support sont encore en place : sa restitution est assez facile, en prévoyant un plafond bois «à l'identique» recouvert d'une dalle mince collaborante en béton armé de façon à en adapter les capacités portantes à un espace recevant du public.

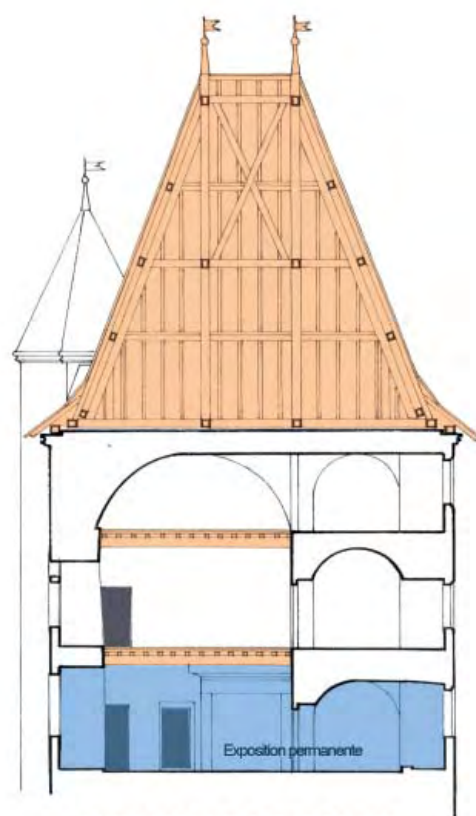
COUPE NORD-SUD SUR LE DONJOIN

La partie supérieure du donjon, entre le niveau de sol actuel et la voûte qui supporte la terrasse, comportait deux niveaux de planchers intermédiaires; un troisième niveau de plancher bois, au niveau du sol du comble, a été remplacé par la voûte actuelle (XVII<sup>e</sup> siècle ?). Ces planchers pourront être restitués suivant le même principe que dans l'ancienne cuisine.

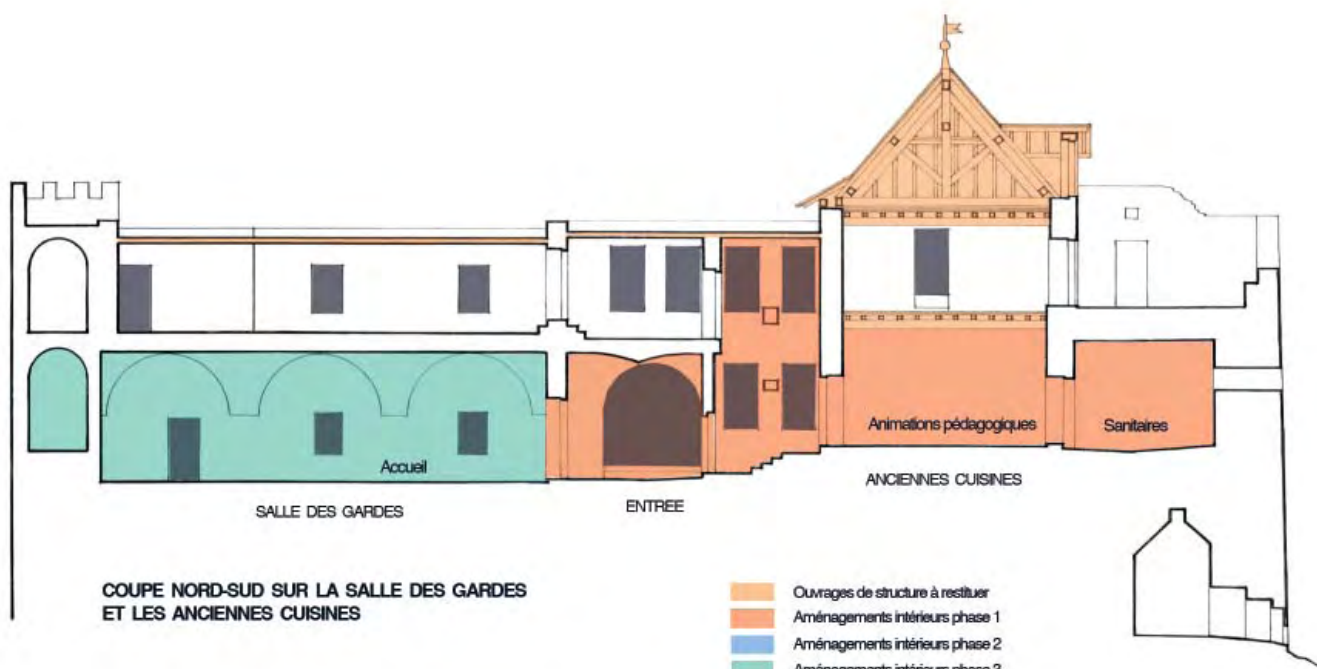
COUPE NORD-SUD SUR LA SALLE DES GARDES  
ET LES ANCIENNES CUISINES

Le bâtiment intermédiaire comportait un rez de chaussée voûté («salle des gardes»), et un premier étage plafonné au niveau du plancher du comble. Le volume du premier étage pourra être restitué sur toute la surface du bâtiment, en fonction de la solution retenue pour la toiture, soit par une terrasse, soit par un plafond sous comble.

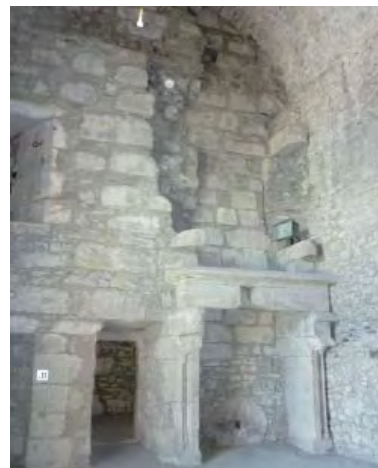
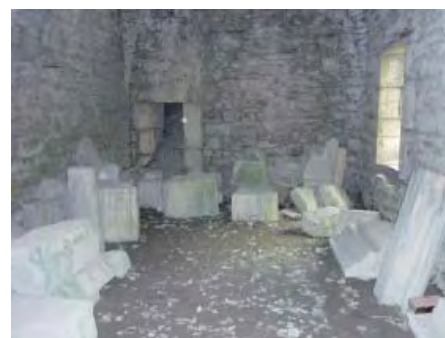
Cheminées du donjon:  
les éléments de la cheminée démontée de l'étage sont  
entreposés dans une annexe de la salle des gardes.

Au rez de chaussée du donjon, la croisée de la fenêtre sud devra être rétablie. La cheminée du premier étage, dont les éléments sont entreposés dans une pièce voisine, pourra être remontée.

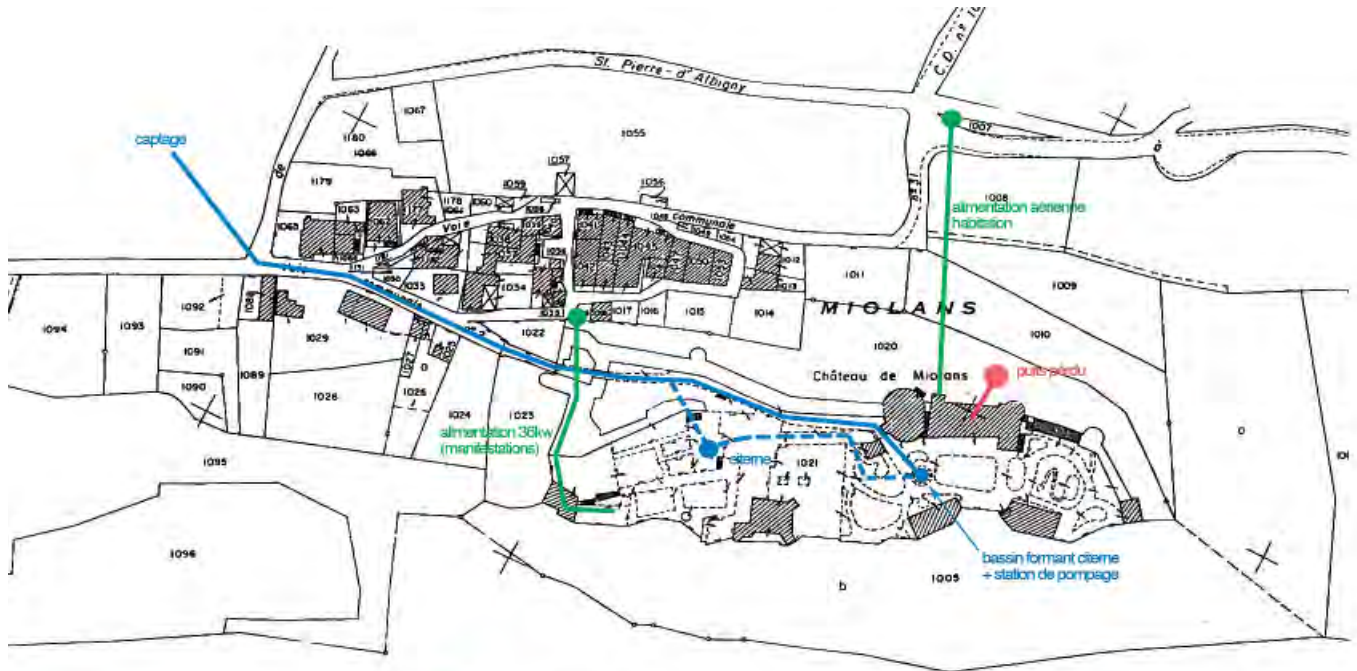
ETAT ACTUEL

- **l'assainissement** actuel de la partie habitation est assuré par un simple puits perdu, creusé dans le talus côté nord. En l'absence de tout réseau d'assainissement public dans le village, ce système rudimentaire pourra être remplacé par une fosse toutes eaux doublée d'un filtre à sable, installée dans une des parcelles située au nord du château, qui appartiennent à la même famille propriétaire.

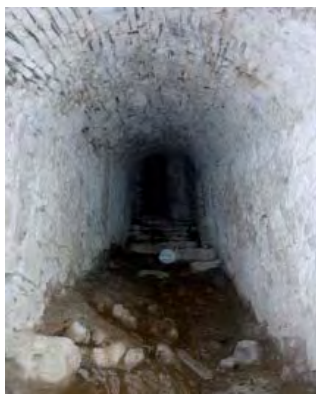
- **la galerie rampante ouest** est un ouvrage tardif (début XVI<sup>e</sup> siècle) qui reste mal connu : son rôle évident consiste à établir une communication directe et rapide entre l'enceinte haute et le châtelet d'entrée, en court-circuitant une rampe nord devenue trop exposée aux tirs d'artillerie - et qui pouvait ainsi, en cas d'investissement par les assaillants, être prise à revers à partir du châtelet. Ceci étant, la documentation sur cet ouvrage est inexistante, et rien n'indique qu'il ait été complètement terminé : le sol intérieur en rocher est resté à l'état brut (était-il habillé par des marches qui ont été pillées, ou sa surface irrégulière était-elle jugée suffisante à sa fréquentation très occasionnelle par la garnison ?), et le profil original des superstructures, aujourd'hui masquées par une épaisse végétation, reste mystérieux. Structurellement, l'ouvrage est un simple couloir voûté en berceau, bâti sur un substrat de rocher en forte pente sommairement retailé; l'ensemble, construit en moellons comme le reste du château, est enserré entre deux murs donnant pour l'un côté rampe, pour l'autre côté fossé. Ce dernier mur, qui correspond à l'ancienne courtine ouest, est sans doute antérieur à la galerie qui est venue s'appuyer contre lui : en partie effondré dans ses parties hautes, et a été étayé il y a quelques années par un grillage métallique maintenu par des câbles tendus.

Nous avons imaginé plusieurs hypothèses pour le mode de couverture de cet ouvrage, le premier étant une couverture en lauzes - directement scellées sur l'extrados de la voûte - le second étant un blocage de maçonnerie de profil arrondi, bâti sur l'extrados de la voûte, comme on en trouve à Miolans sur certains ouvrages sensiblement contemporains

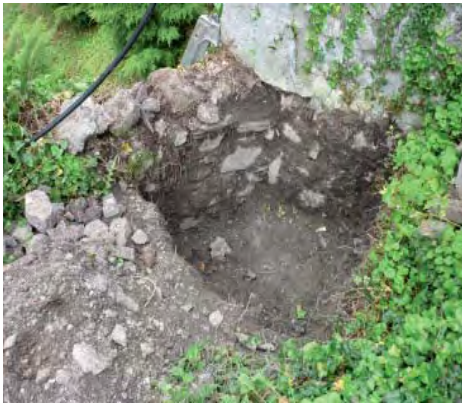
Le sondage réalisé sur le dessus de la galerie.

Cette dernière hypothèse - qui nous semble assez vraisemblable, compte tenu du caractère tardif de l'ouvrage - devrait être vérifiée après échafaudage et dévégétalisation complète des surfaces. Si elle se confirme, il sera de toutes façons nécessaire avant tout de remonter les parties effondrées de la courtine extérieure (ouest). La suppression du blindage de terre et la mise en place d'une étanchéité performante sur l'extrados de la voûte (ou sur un dallage en béton) nous semblerait excessivement coûteuse et hors d'échelle avec les risques objectifs de dégradation de l'ouvrage. Une solution plus légère serait à rechercher en direction d'un bon système de drainage des murs latéraux, doublé par un système de membrane drainante, placée à quelques centimètres en-dessous d'une surface de terre reprofilée, permettant de contrôler le développement de la végétation de surface; cette dernière devrait être maintenue à l'état de «toiture végétale» en herbe et plantes à faible développement racinaire.
